EKSPERTYZA KONSTRUKCYJNO – BUDOWLANA O STANIE TECHNICZNYM POZOSTAŁOŚCI ZABYTKOWEJ, FRONTOWEJ KAMIENICY, WRAZ Z ANALIZĄ EKONOMICZNĄ OPŁACALNOŚCI WYKONANIA REMONTU

ZAMAWIAJĄCY:	<i>Miasto Łódź ul. Piotrkowska 104, 90-926 Łódź</i>
ADRES OBIEKTU:	<i>90-257 Łódź, ul. Kilińskiego 49, dz. nr ew. 517/1, obręb S-1</i>
TEMAT:	<i>EKSPERTYZA KONSTRUKCYJNO – BUDOWLANA O STANIE TECHNICZNYM POZOSTAŁOŚCI ZABYTKOWEJ, FRONTOWEJ KAMIENICY, WRAZ Z ANALIZĄ EKONOMICZNĄ OPŁACALNOŚCI WYKONANIA REMONTU</i>
OPRACOWAŁ:	<i>mgr inż. Przemysław Zawadzki – upr. nr OPL/0096/POOK/04 mgr inż. Przemysław Zawadzki Uprawnienia budowlane do projektowania i kierowania robotami budowlanymi bez ograniczeń w specjalności konstrukcyjno - budowlanej Nr ewid. OPL/0096/POOK/04 i 64/01/OP</i>

Warszawa, 6 sierpnia 2021

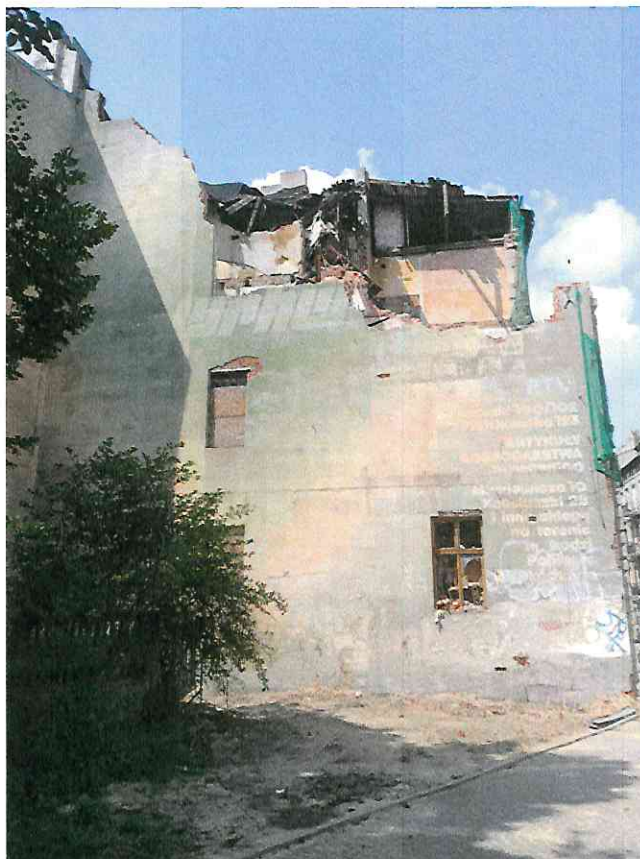
W południowej części budynku stropy międzykondygnacyjne uległy zawaleniu wraz z konstrukcją dachową i częścią ściany szczytowej. W pozostałych częściach widoczne jest silne ugięcie stropów oraz zauważalna jest postępująca korozja biologiczna.

Nieszczelności w pokryciu, postępująca korozja biologiczna konstrukcji drewnianej oraz nierównomierne osiadanie budynku spowodowało zawalenie się dachu wraz ze stropami i częścią ściany szczytowej w południowej części budynku.

Zdj. 1. Elewacja południowa – zawalony dach, stropy, część ściany szczytowej oraz frontowej

W trybie pilnym należy zabezpieczyć obiekt poprzez rozbiórkę.

Szczyty rozebrać do poziomu dachu obiektów sąsiednich pozostawiając z prostopadłych ścian konstrukcyjnych przypory pod kątem 60^0 . Obiekt wymaga ciągłego monitorowania stanu technicznego z uwagi na możliwość kolejnego zawalenia i uszkodzenia obiektów sąsiednich.

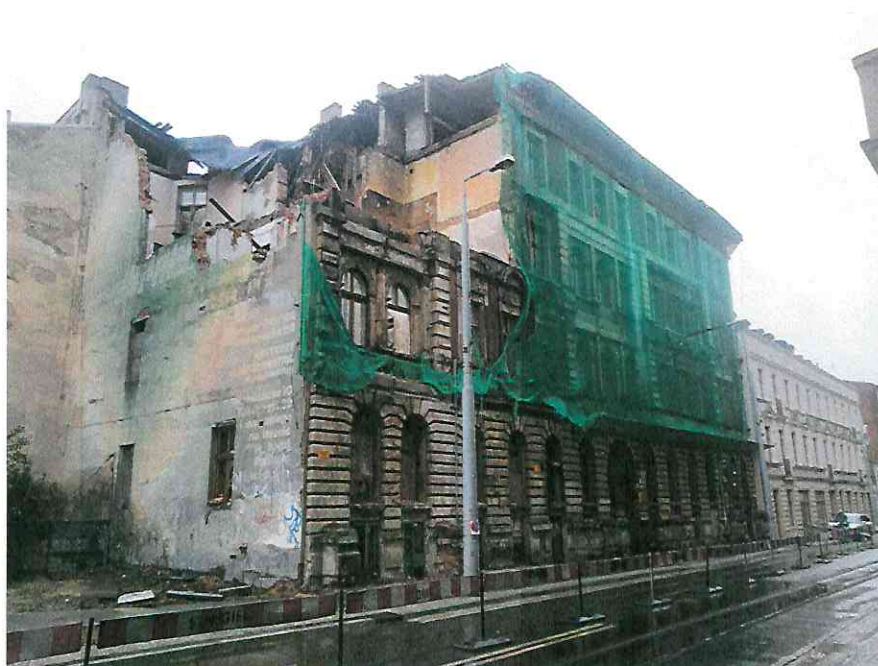
Stwierdzono liczne zarysowania, rozwarstwienia oraz pęknięcia ścian zewnętrznych. Część południowej ściany szczytowej części frontowej budynku uległa zawaleniu wraz z dachem oraz stropami międzykondygnacyjnymi. Występujące znaczne ubytki cegły, pęknięcia oraz rozwarstwienia zachodniej ściany części frontowej budynku spowodowane są nierównomiernym osiadaniem. Ściana zabezpieczona jest tymczasowo prowizoryczną drewnianą konstrukcją wsporczą. Stwierdzono uszkodzenia w pasach międzyokiennych oraz znaczne ubytki ceglanych nadproży.

Zdj. 2. Elewacja wschodnia (frontowa) – zawalony dach, stropy, część ściany szczytowej oraz frontowej

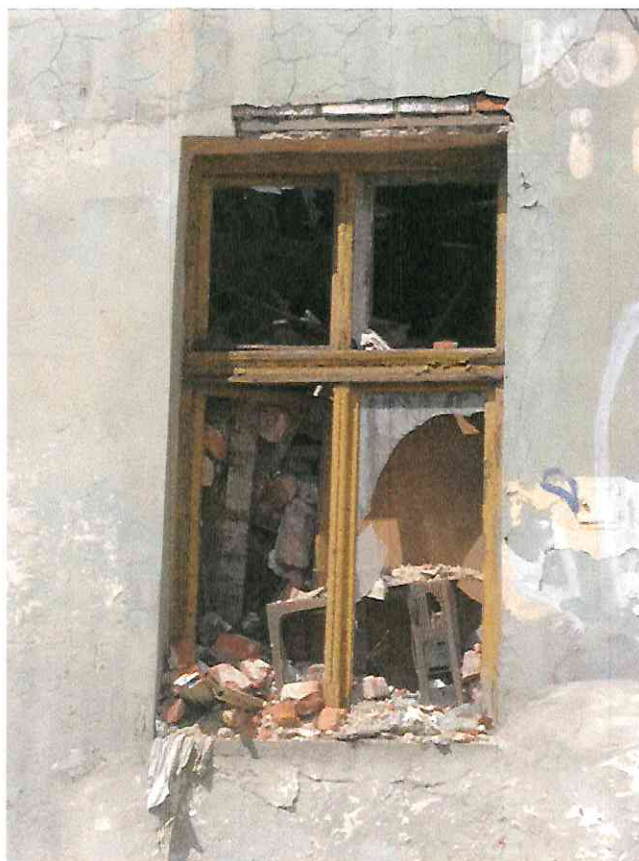
Klatki schodowe częściowo niedostępne ze względu na gruzowisko po zawaleniu się części stropów.

Zdj. 3. Okno, elewacja południowa – gruzowisko po zawalonych ścianach, stropach i dachu

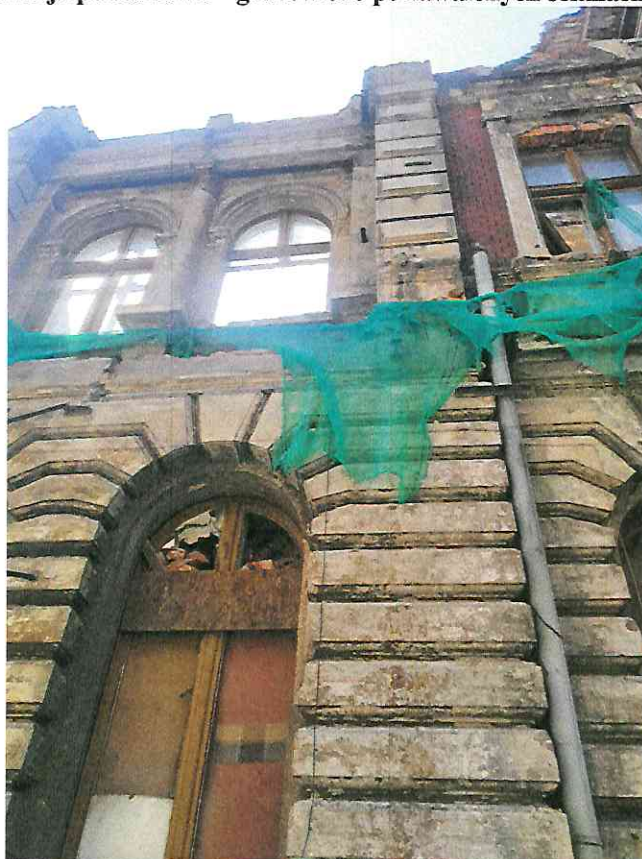
Stolarka okienna drewniana, stwierdzono miejscowe uszkodzenia w postaci wybitych szyb, ich pęknięć, niewłaściwe osadzenia parapetów oraz ich całkowite braki. Od podwórza oraz parteru frontu widoczne braki stolarki okiennej.

Zdj. 4. Elewacja wschodnia (frontowa) – zniszczenia stolarki okiennej, zawalona część ściany, stropy oraz dach

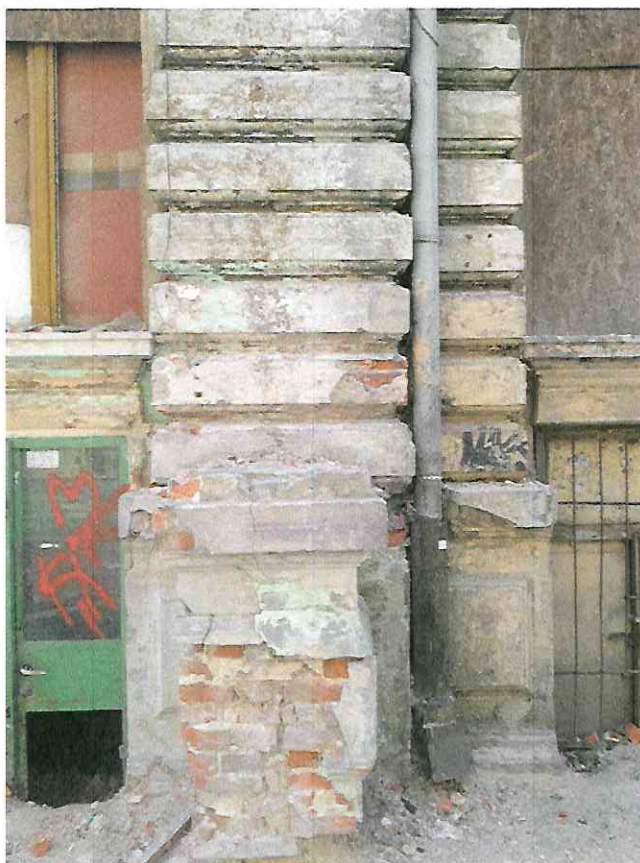
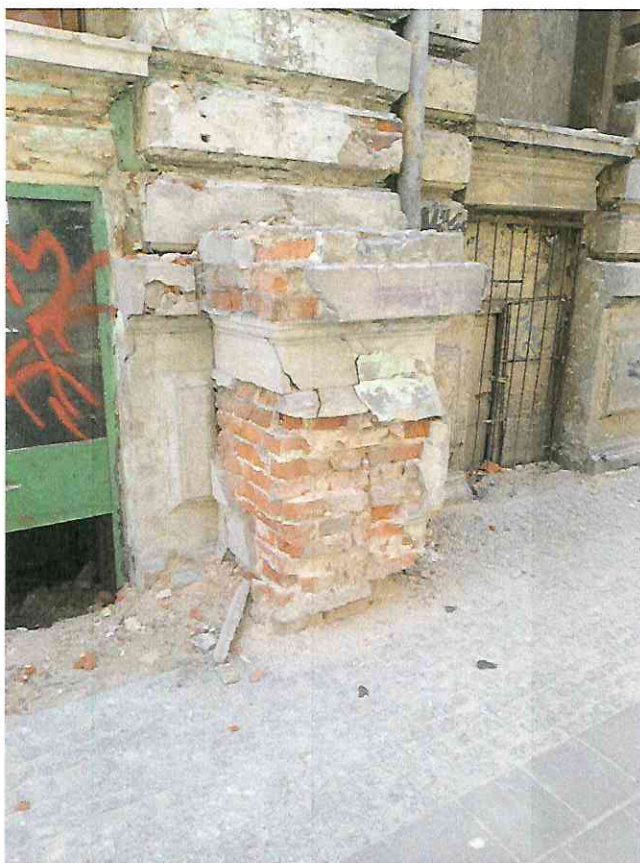
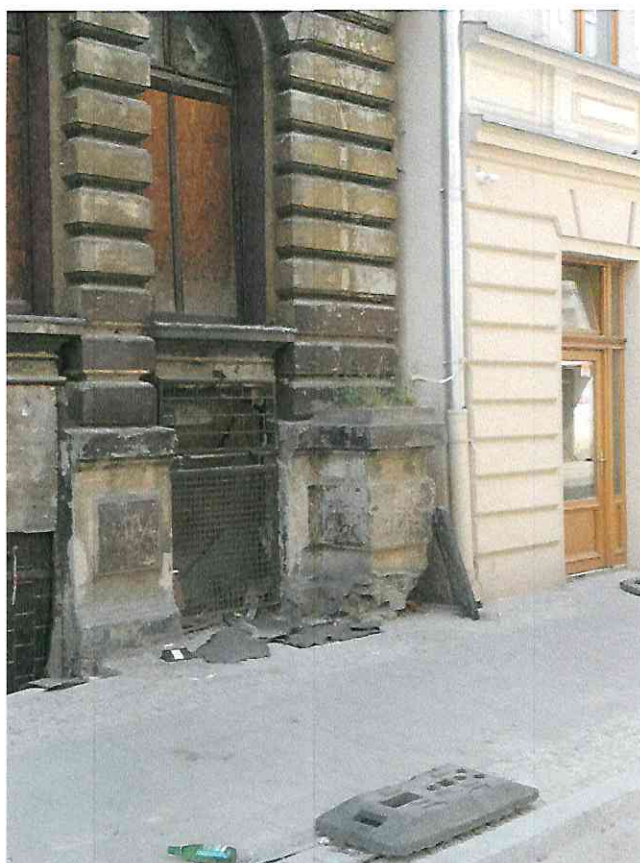
Zdj. 5. Elewacja wschodnia (frontowa) – stan zachowania, ubytki tynków, cegieł

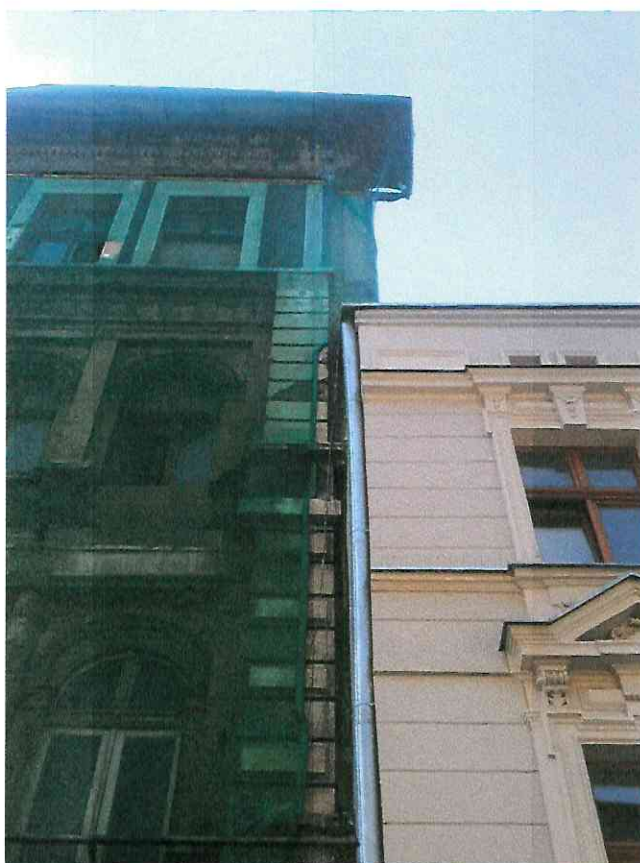
Zdj. 8. Szczyt wymurowany na ścianie sąsiedniego budynku (Kilińskiego 47)

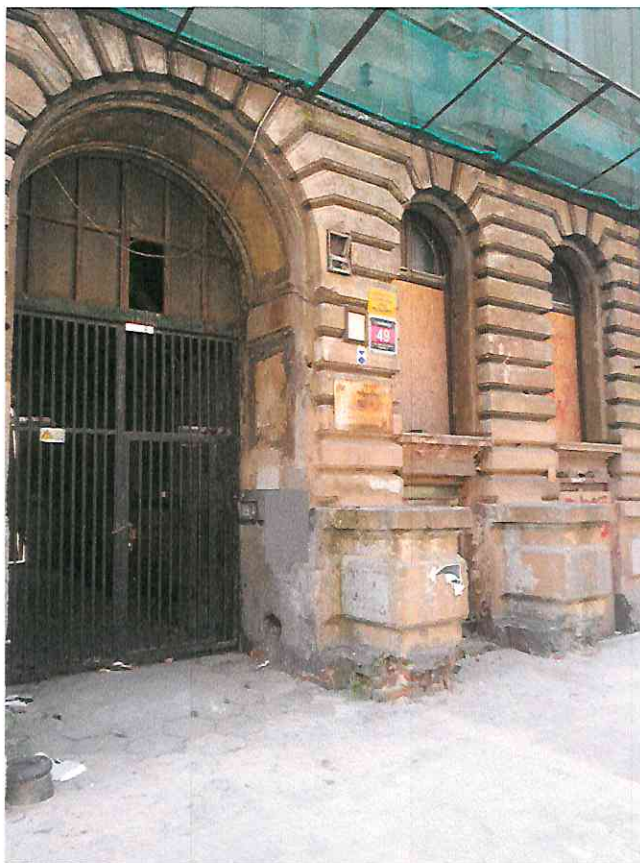
Zdj. 9. Elewacja wschodnia (frontowa) - przejazd bramowy

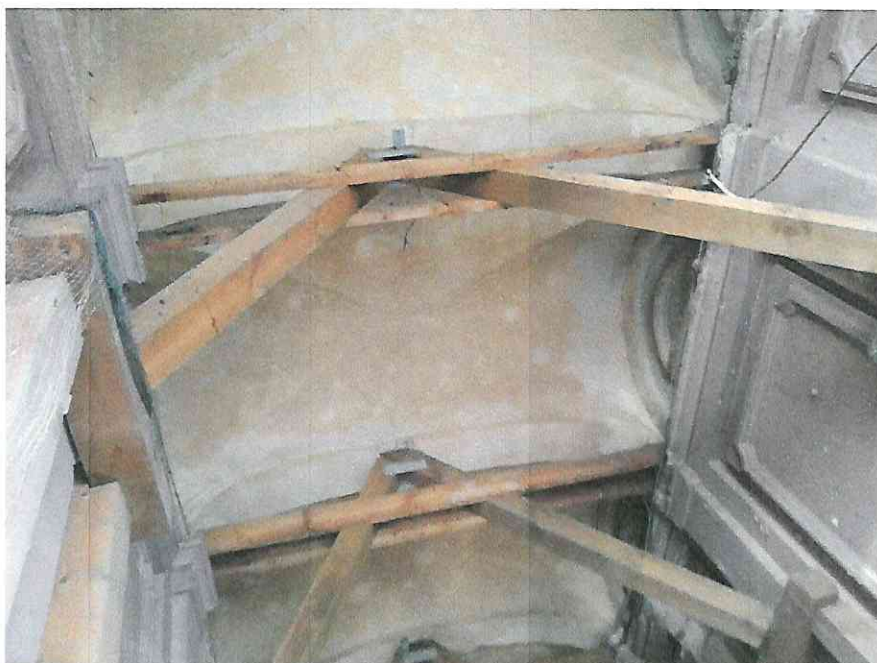
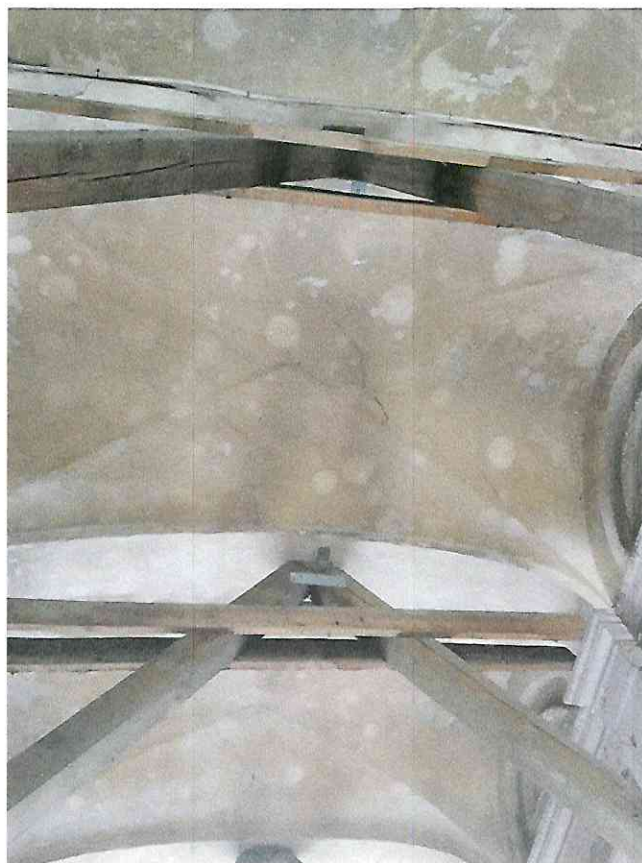
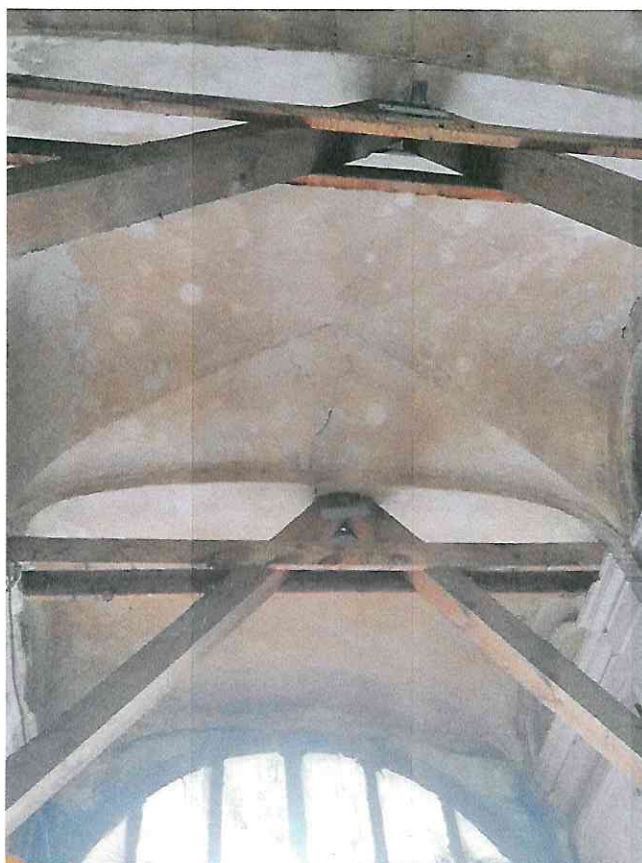
Stropy nad przejazdem bramowym silnie zarysowane na skutek nierównomiernego osiadania budynku. Obecnie stropy nad przejazdem podparte są drewnianą konstrukcją wsporczą.

Zdj. 10. Strop nad przejazdem – zarysowania sklepień krzyżowych, drewniana konstrukcja wsporcza

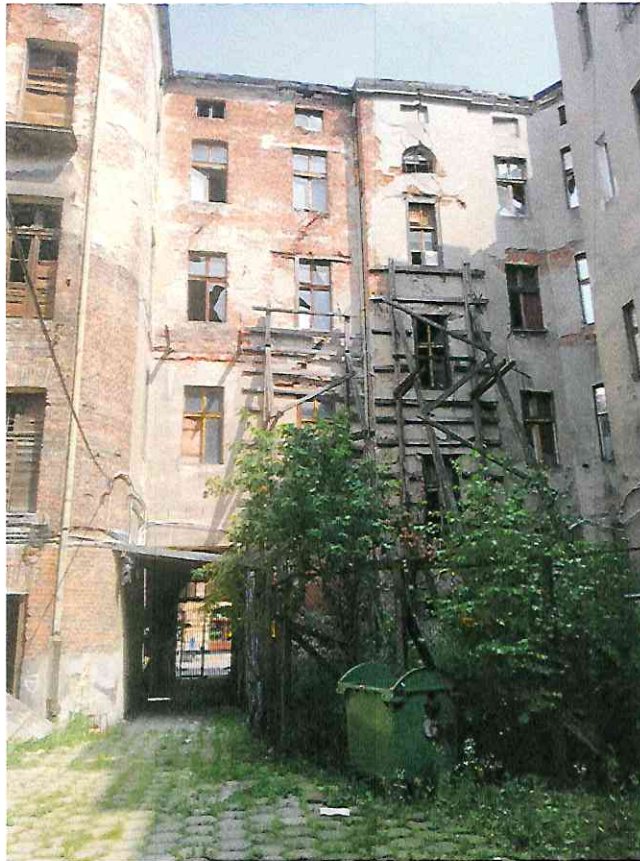
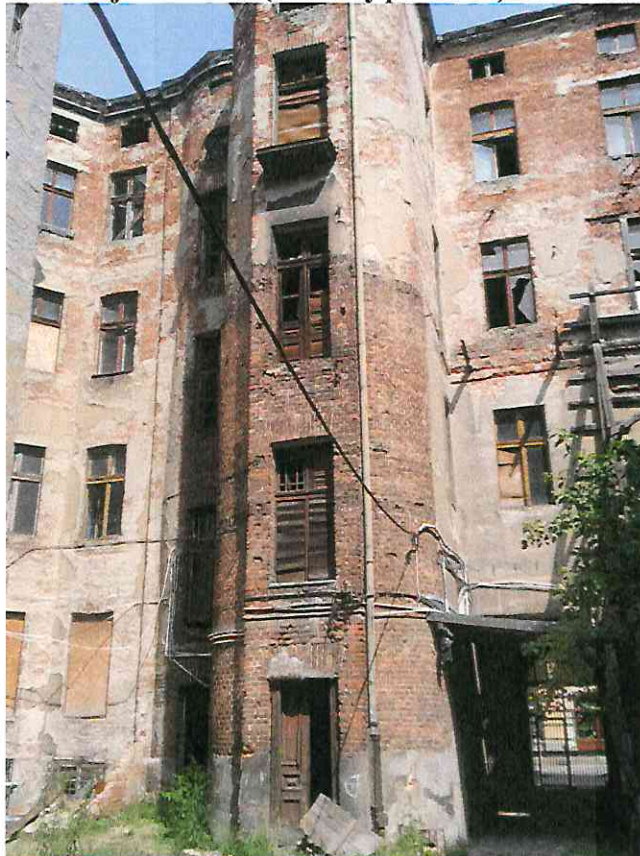
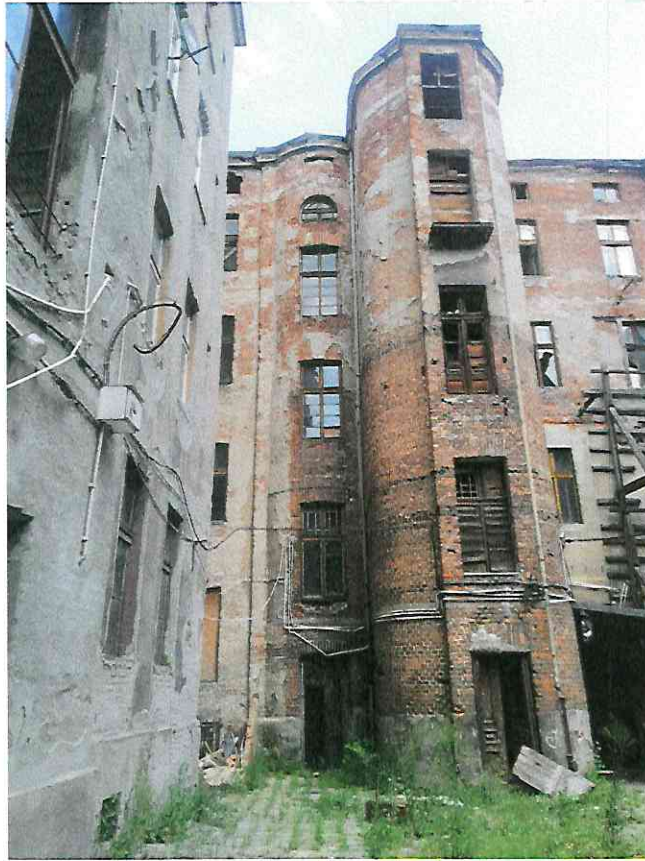
Zdj. 13. Elewacja zachodnia (od strony podwórza) – stan zachowania

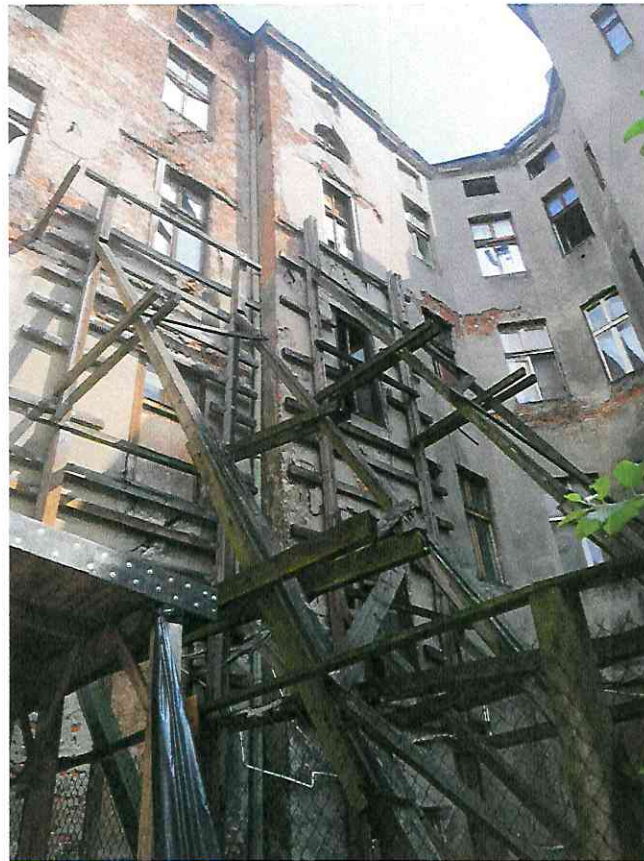
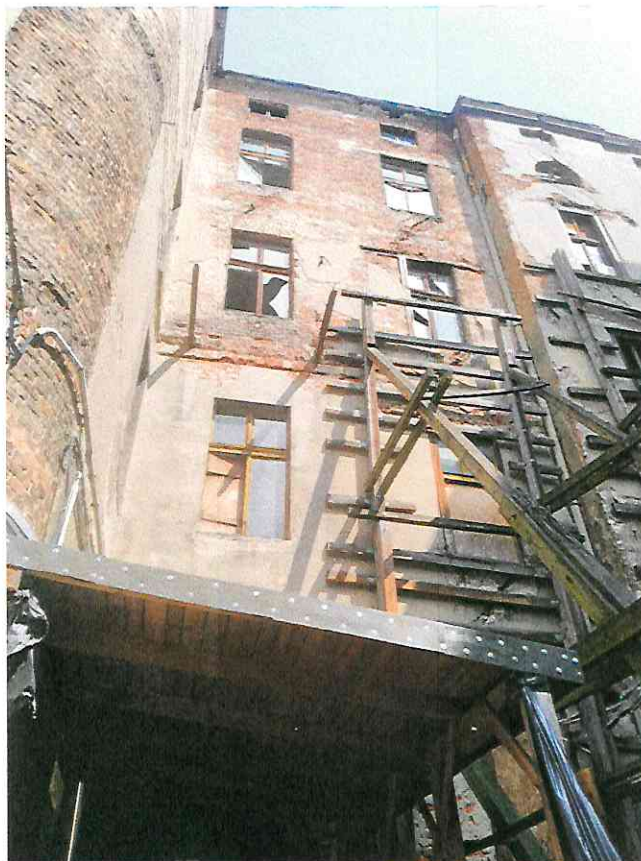
6.3 Ściany zewnętrzne na skutek nierównomiernego osiadania uległy odchyleniom pionowym i aktualnie wsparte są prowizoryczną drewnianą konstrukcją wsporczą, jednak od frontu wystąpiło również odchylenie od pionu i wybrzuszenie ścian frontowej i szczytowej od strony zachodniej na tą chwilę niezabezpieczone – w stanie awaryjnym.

Zdj. 16. Elewacja zachodnia (od strony podwórza), zarysowania, ubytki tynków, cegieł, konstrukcja wsporcza

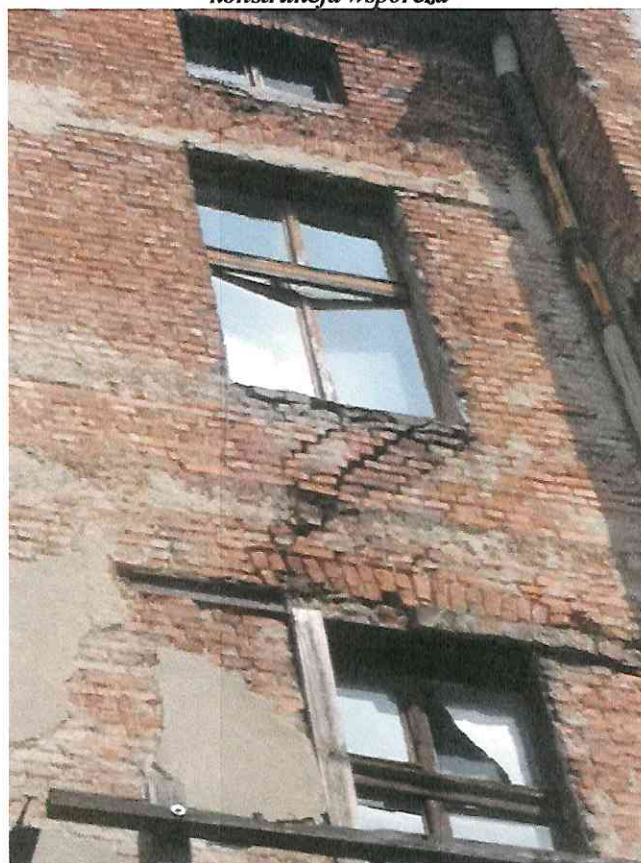
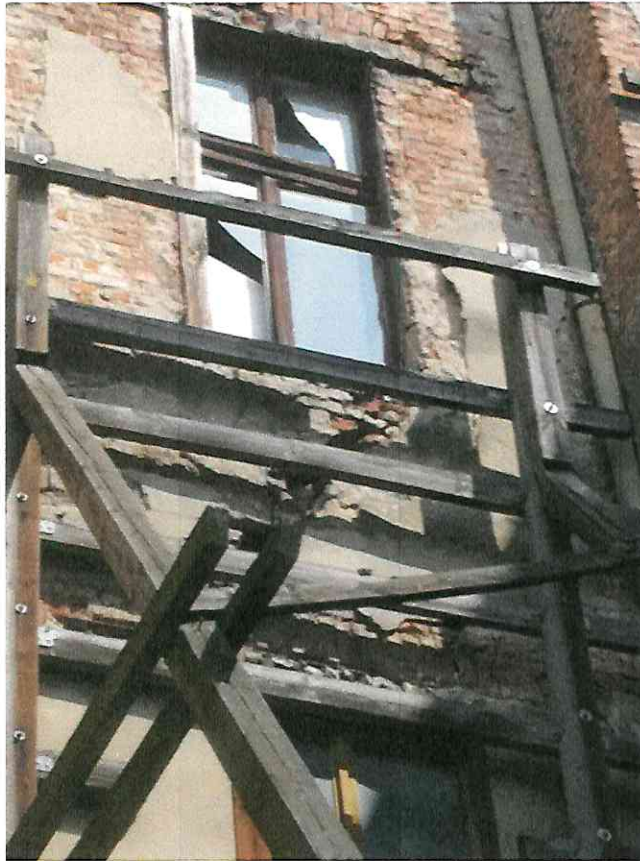
Zdj. 18. Elewacja zachodnia (od strony podwórza), uszkodzenie pasa międzyokiennego, uszkodzenia nadproży, stolarki okiennej, ubytki tynków i cegieł

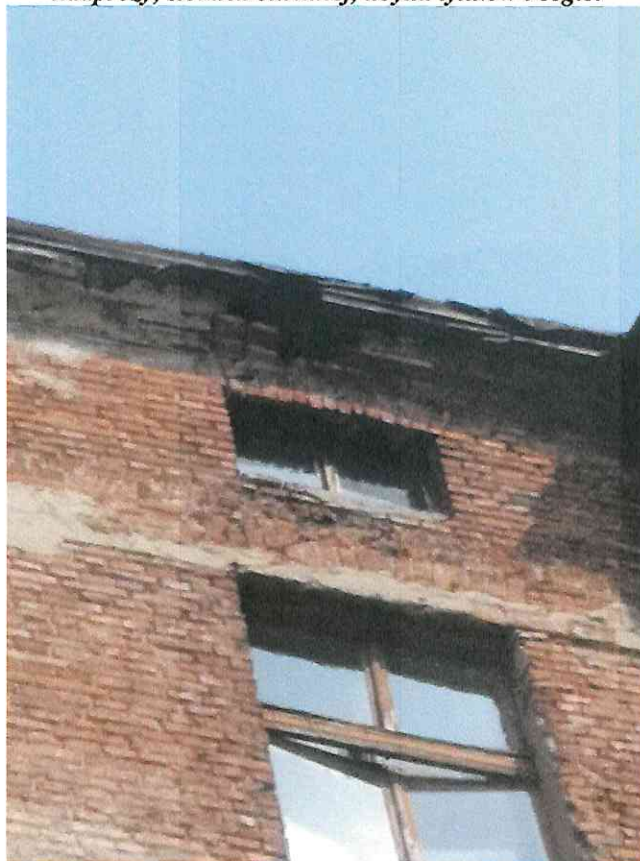
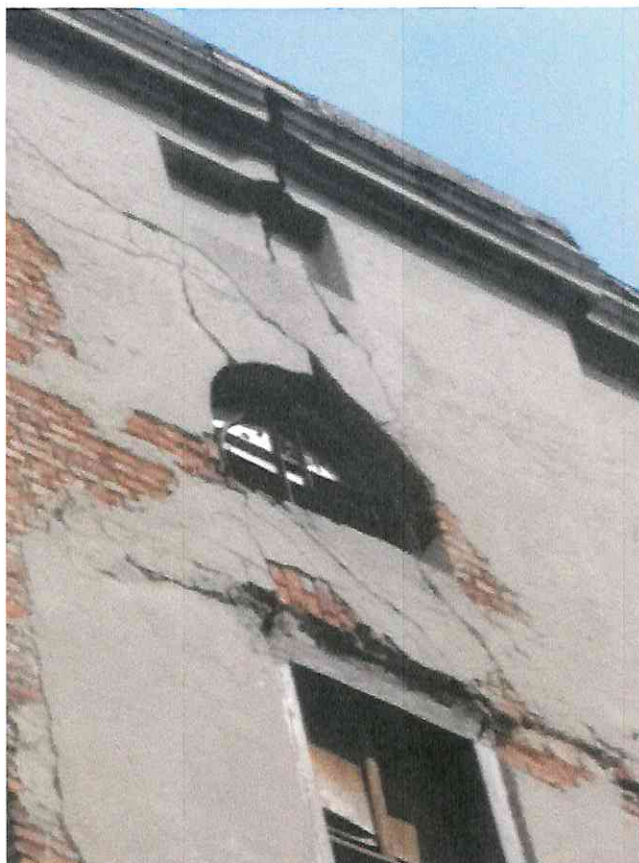
Za mała ilość rynien i rur spustowych oraz ich niekompletność jest przyczyną zawilgocenia ścian, uszkodzeń i odpadania gzymsu budynku. Obróbki blacharskie wykonane nieprawidłowo, nie spełniają swojej funkcji.

Zdj. 20. Elewacja zachodnia (od strony podwórza), zarysowanie muru, uszkodzenie pasa międzyokiennego, ubytki tynków i cegieł, uszkodzenie gzymsu okapowego

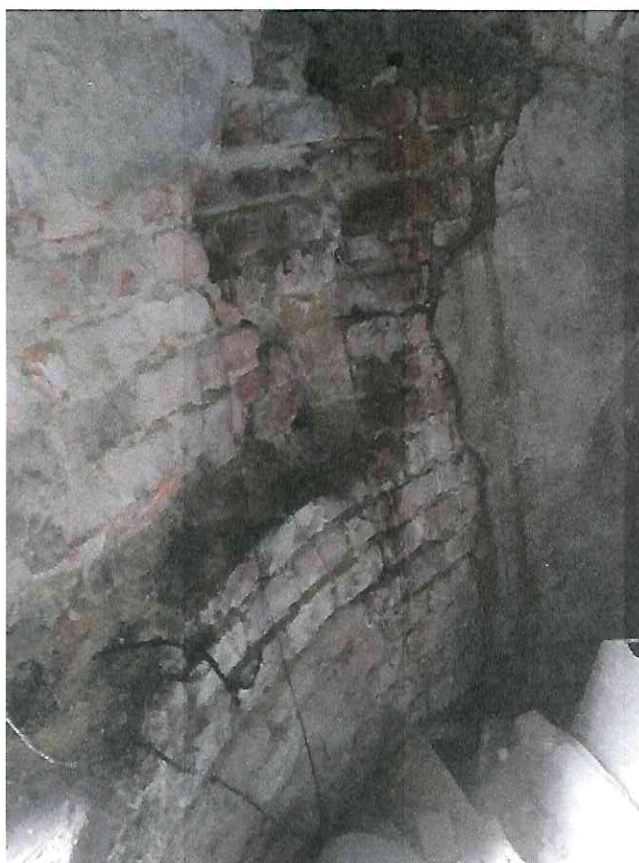
Zdj. 22. Uszkodzenie ściany i schodów przy zejściu do piwnicy

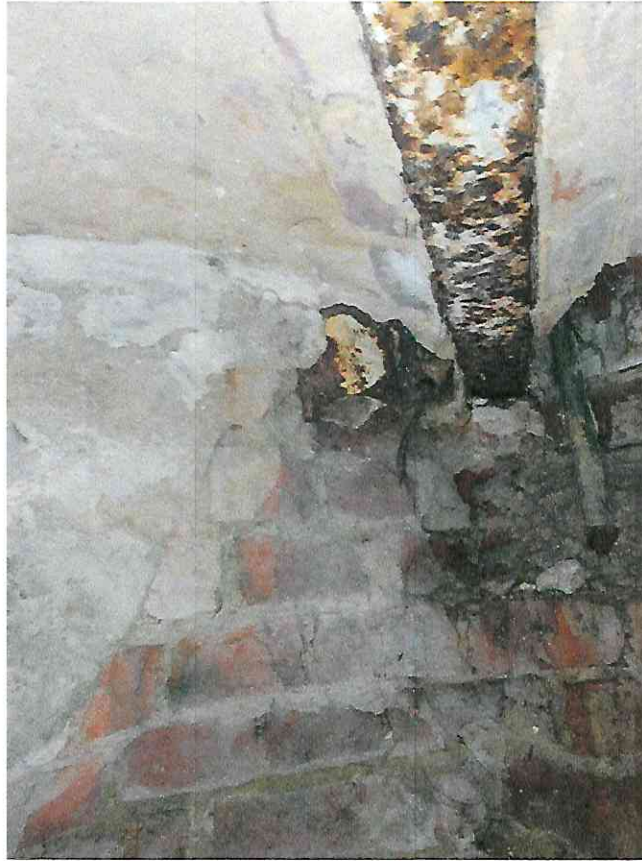
W stropach nad piwnicami widoczna jest silna korozja stalowych belek, zawilgocenie oraz ubytki cegieł w sklepieniach.

Zdj. 23. Ubytki tynków oraz cegieł, zawilgocenie ściany, korozja stalowych belek stropowych piwnicy

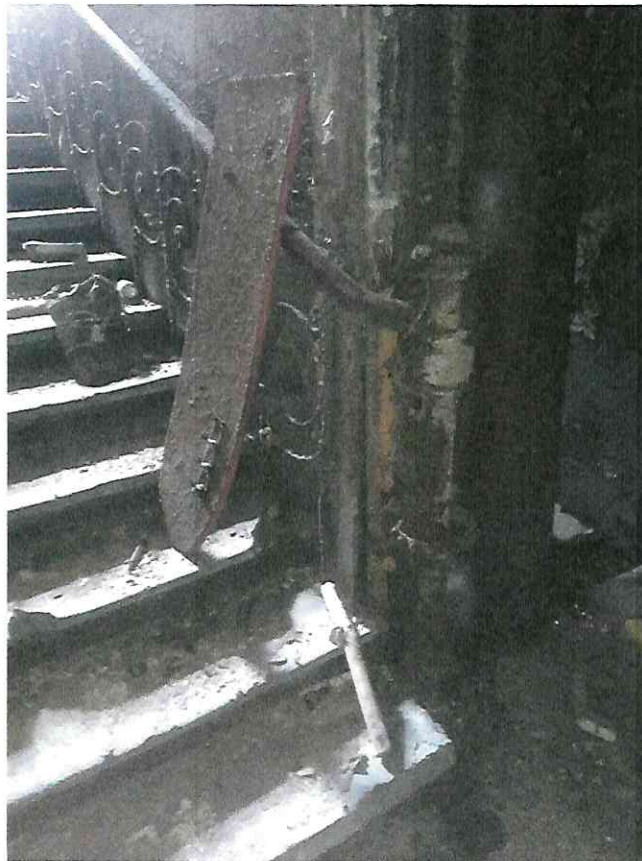
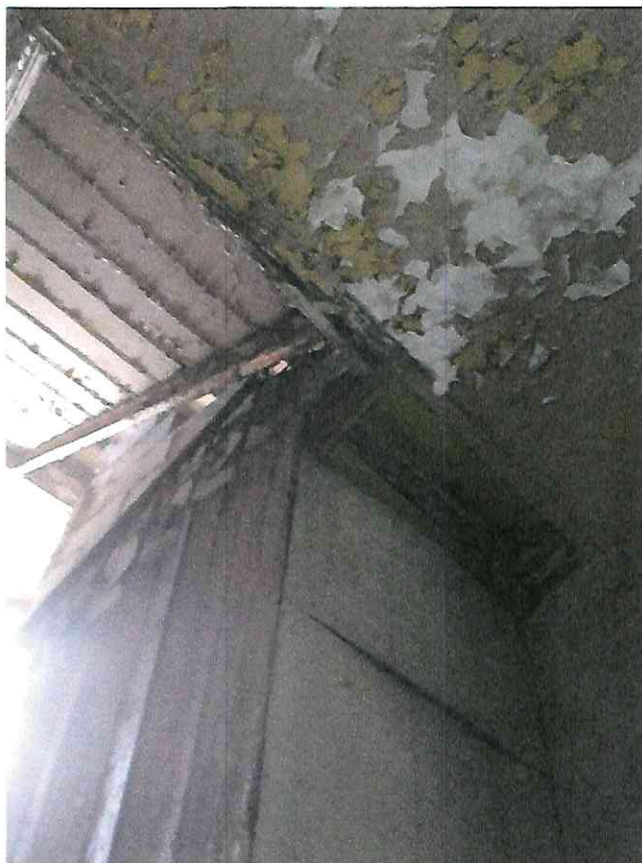
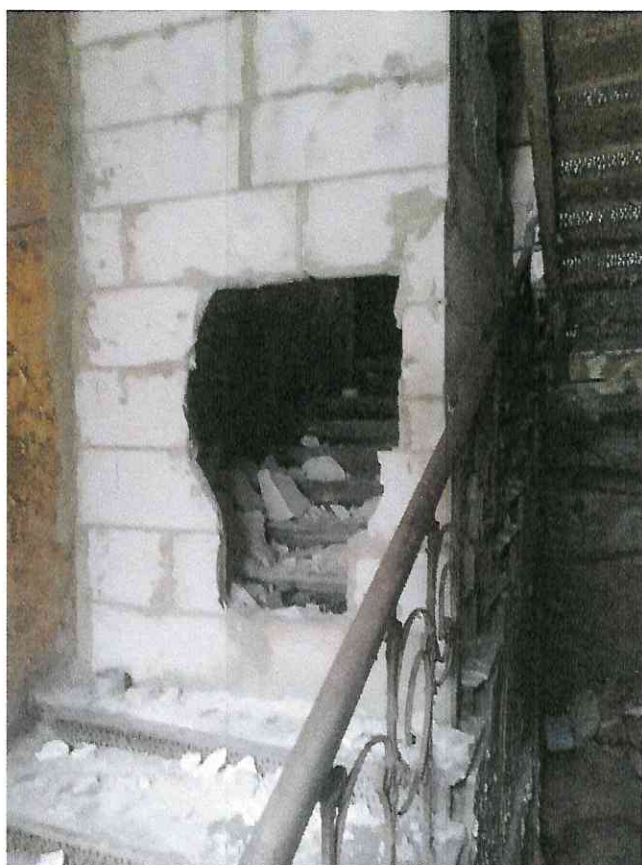
Schody drewniane zawilgocone z ubytkami materiału.

Zdj. 24. Klatka schodowa – stan zachowania

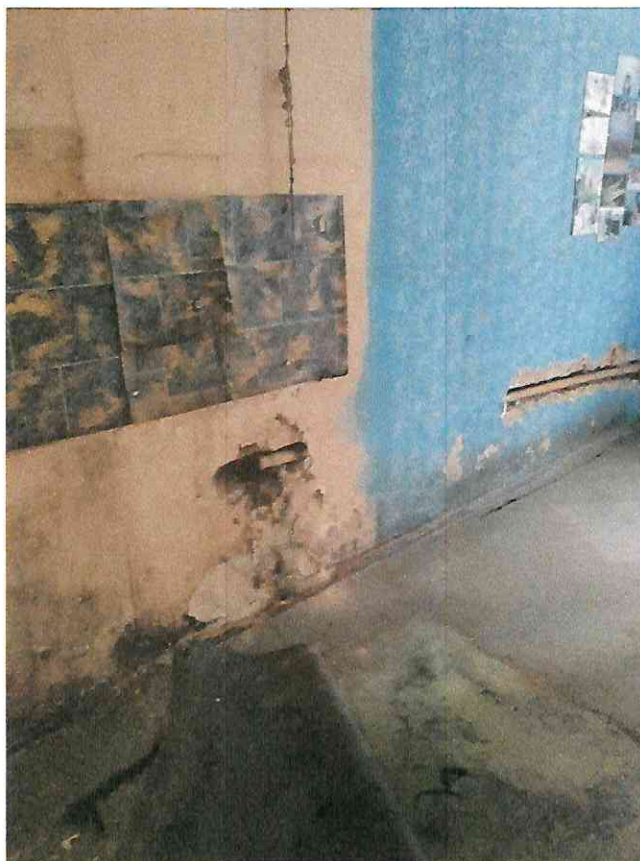
Zdj. 27. Ściana wewnętrzna, parter, stan zachowania

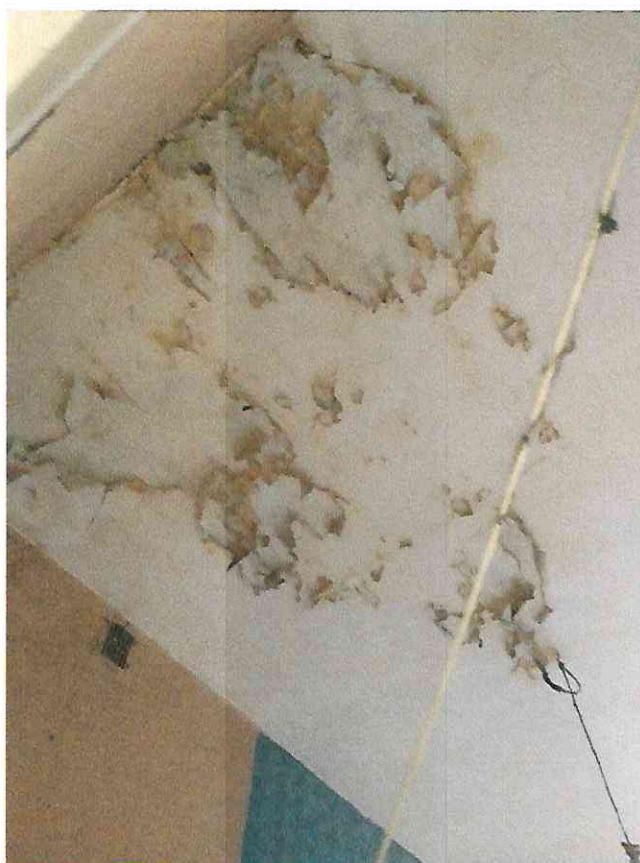
Zdj. 28. Zawilgocenie stropu nad parterem

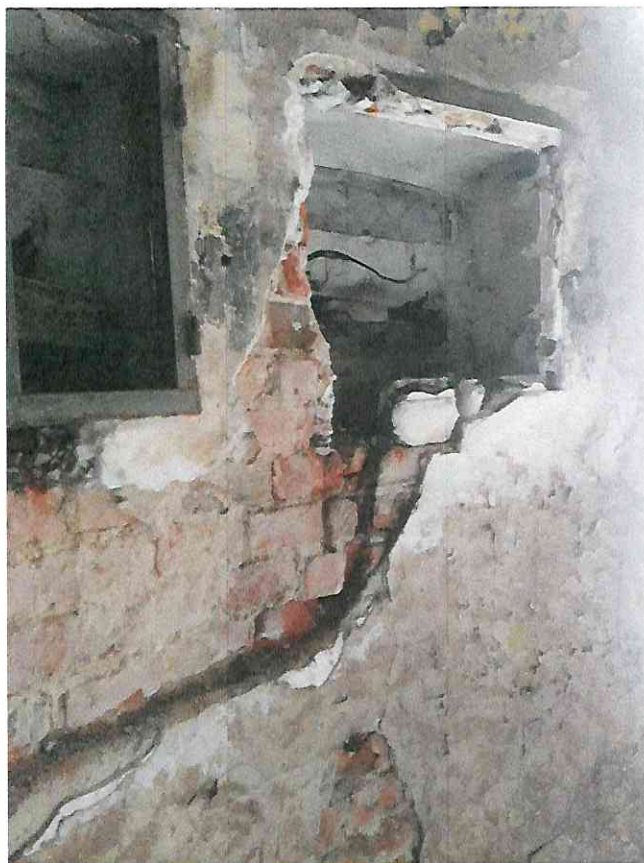
Zdj. 29. Ściana wewnętrzna, parter, stan zachowania
